2.9.2024

# KUNTOARVIO

Omakotitalo Tulliportinkatu 5

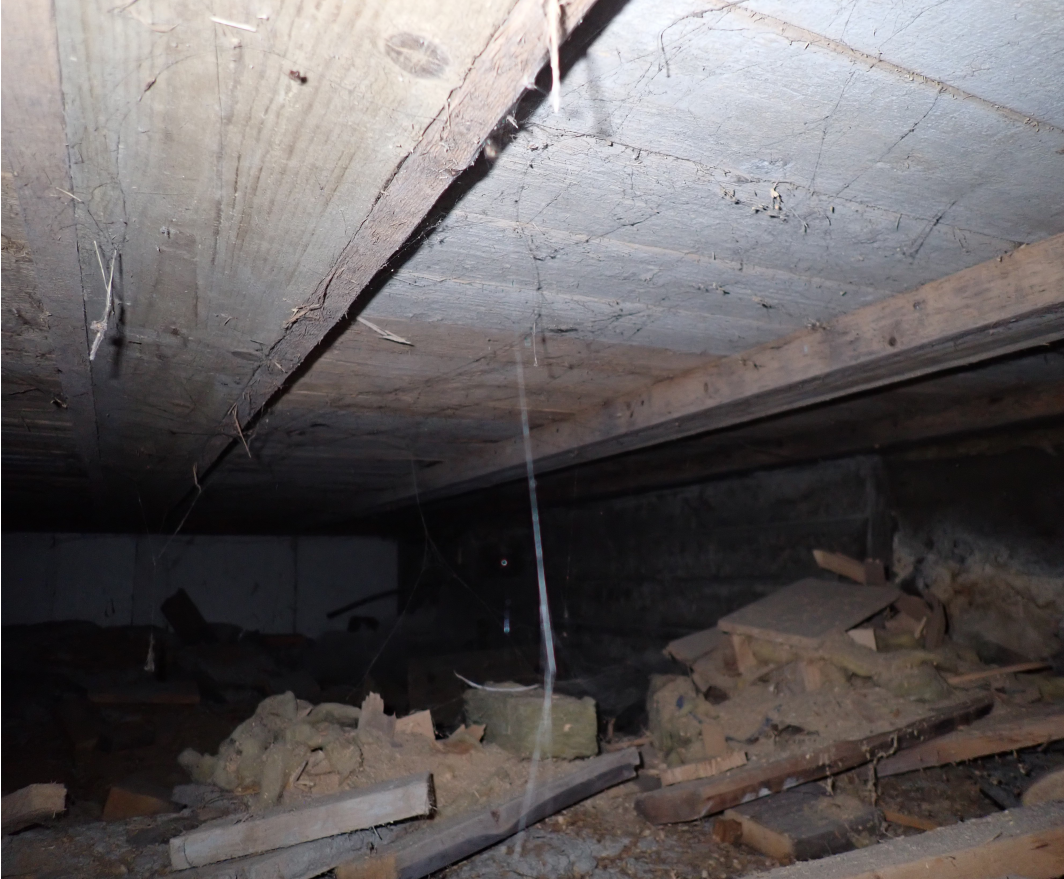
Kuva 1

Työtilana toimivassa talossa on puurakenteinen tuuletettu alapohja, jossa on tuuletusaukot. Tuuletusaukoista otetuista valokuvista on havaittavissa, että maapohjaan on jätetty laudan pätkiä ym. Alapohjan puurakenteet ovat kunnossa. (Kuva 1). **Jos ottaa rakennuksen asuinkäyttöön, niin sokkeliin on syytä tehdä kulkuaukko, josta voidaan puhdistaa alapohja eloperäisestä jätteestä.**

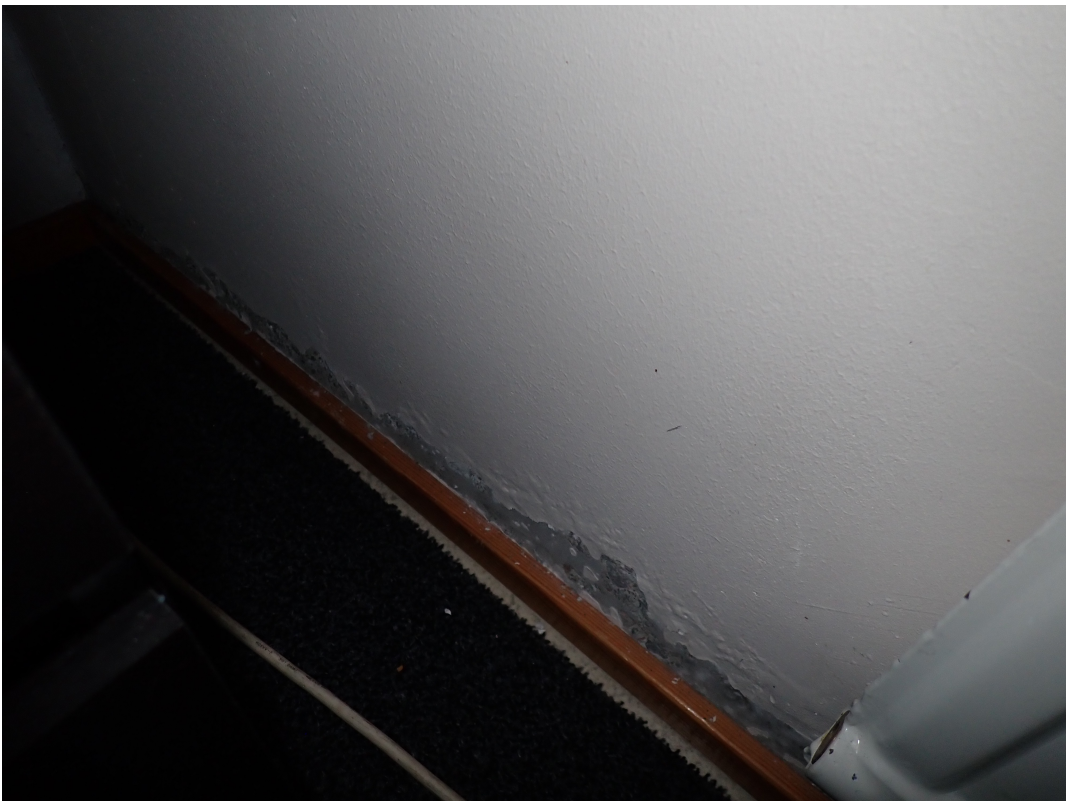
Kuva 2

Alakerran makuuhuoneen nurkassa seinän alaosassa on kosteutta lukema n. 100, kostea), joka on aiheuttanut maalipinnan hilseilyn (Kuva 2). Kosteus on peräisin nurkalla olevasta syöksytorvesta (Kuva 3). **Syöksytorvesta tulevan**

***veden kulku on varmistettava sadevesikaivoon ja siitä putkella pois seinustalta. Seinän alaosan kuivuttua se on pinnoitettava.***

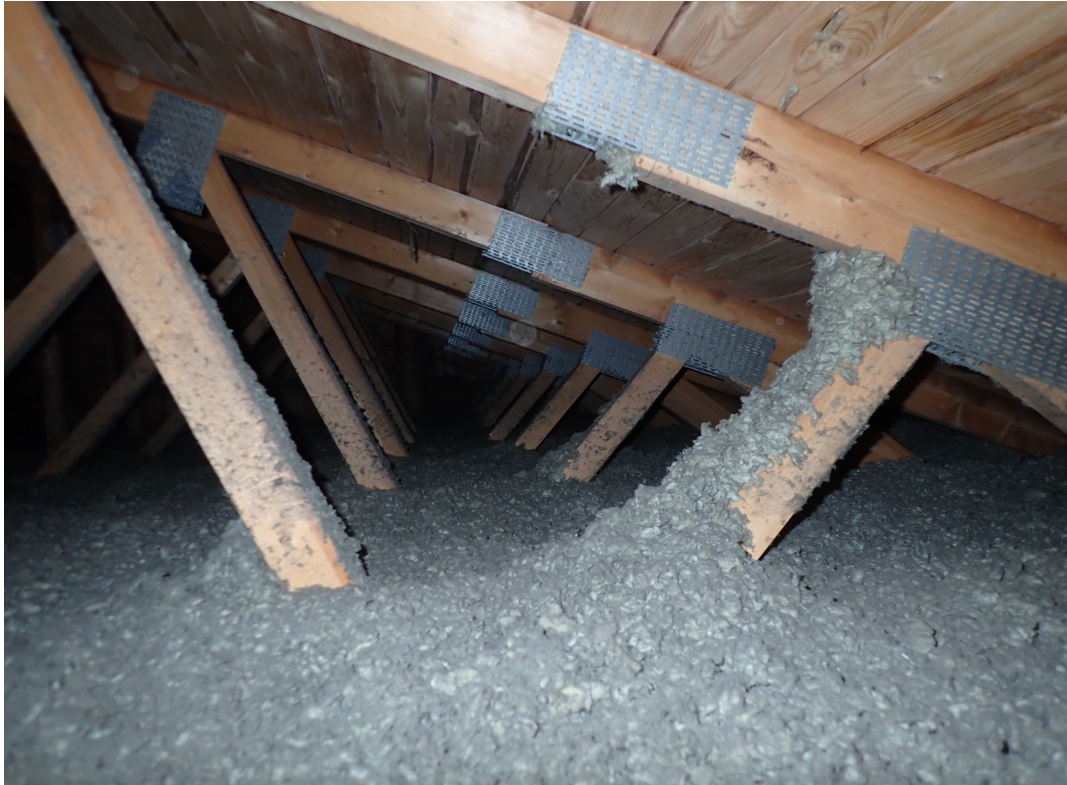
Kuva 4

Yläpohjan tuuletus on riittävä ja rakenteet ovat kunnossa (Kuva 4).

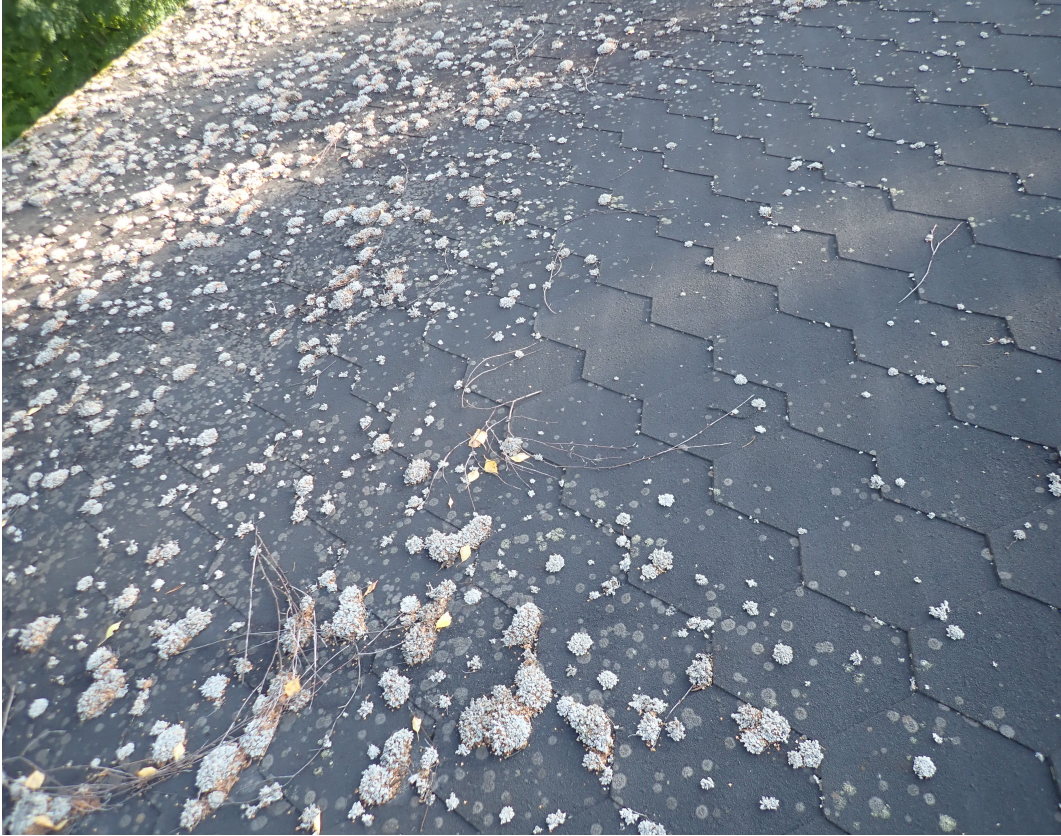
Kuva 5

Vesikatteen pinnassa on pohjoisen puolella jäkälää (Kuva 5). ***Kate tulee puhdistaa harjaamalla ja pesemällä.*** Vesikatteessa ei ole havaittavissa vuotokohtia. Tällaisen bitumilaattakermikatteen tekniseksi käyttöikäksi katsotaan n. 30 vuotta. ***Katteen toimintaa tulee seurata ja on varauduttava vesikatteen uusintaan lähivuosina.***

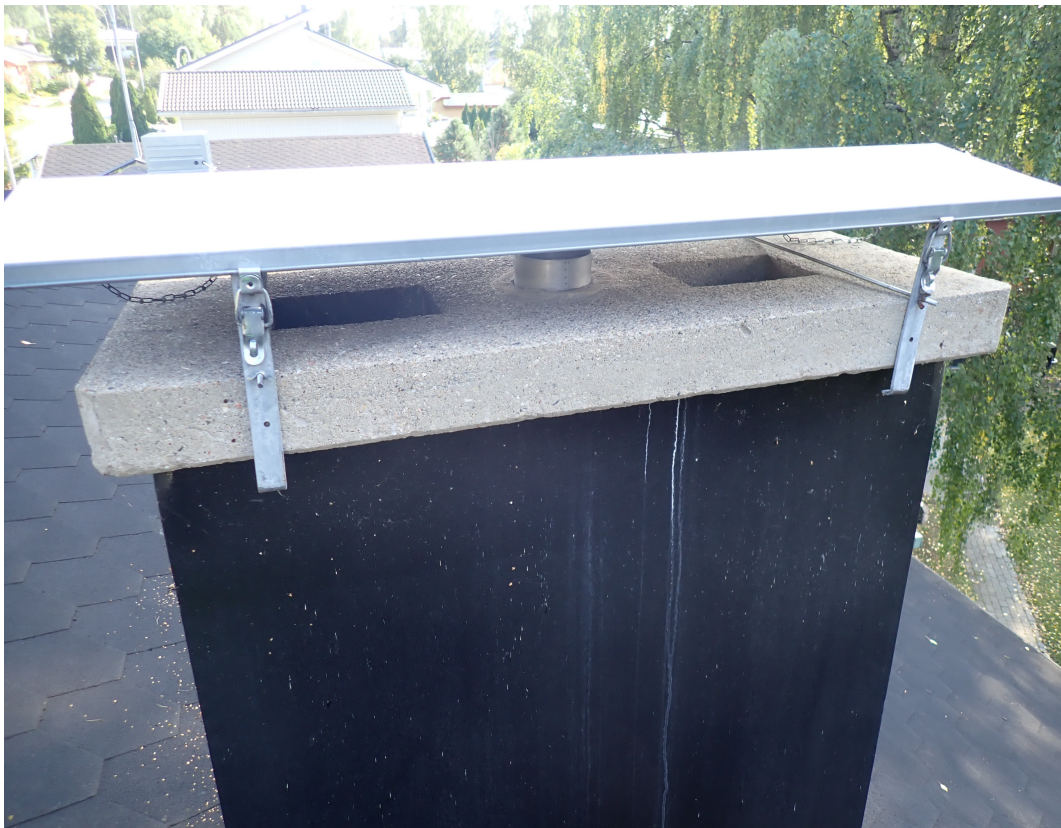
Kuva 6

Piippu (Kuva 6) ja sadevesijärjestelmä ovat kunnossa.
