# Kuntoarvio RS<sup>15</sup>

**As Oy Riihimäen Monaco**

Telluskatu 7, 11130 Riihimäki

Tarkastuspäivä 8.3.2018 | Raportointipäivä 19.3.2018

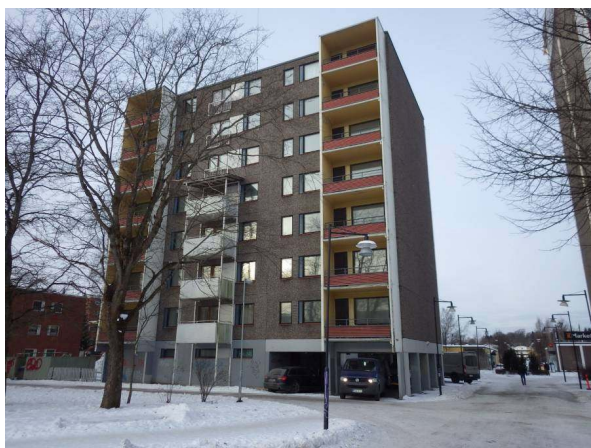
1. Rakennus sijaitsee suhteellisen tasaisella tontilla.

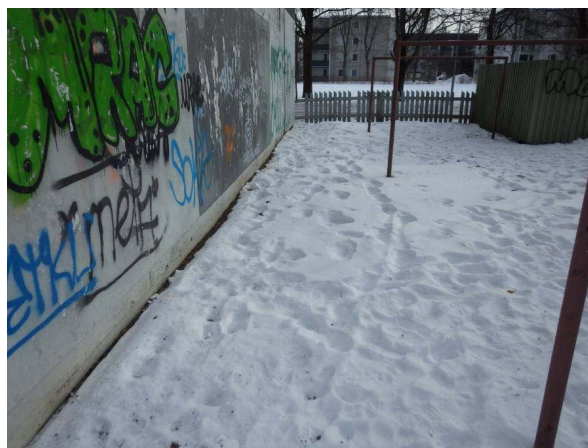
2. Rakennuksen vierustaa.

- Salaojien kuvaus (tarvittaessa painehuuhtelu).
- Maanpintojen kallistuksia korjataan tarvittavilta osin vierustoilla.

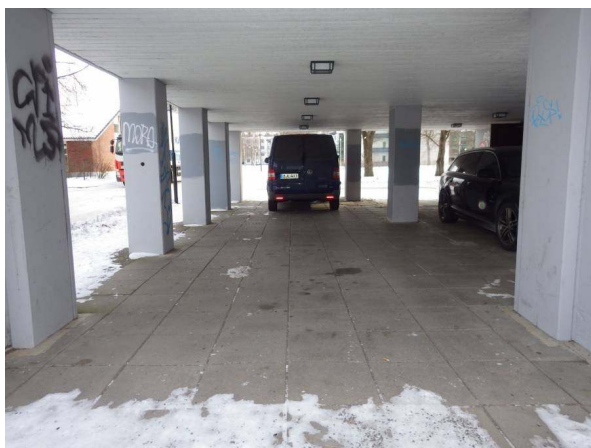
3. Pihapäällysteet ovat tyydyttävässä kunnossa.

- Pihapäällysteiden paikkauskorjauksia suositellaan tekemään tarpeen mukaan jakson aikana.

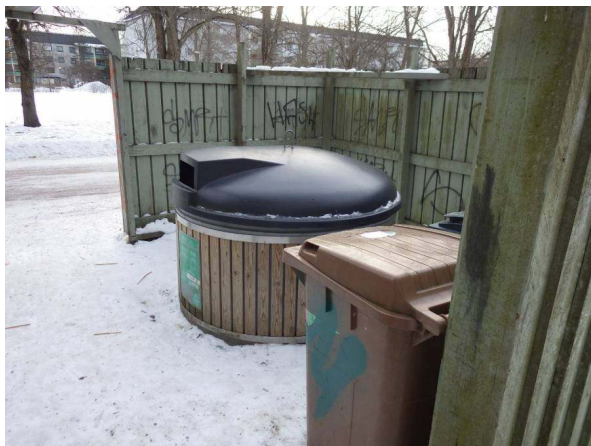
4. Jätehuoltovarusteita.

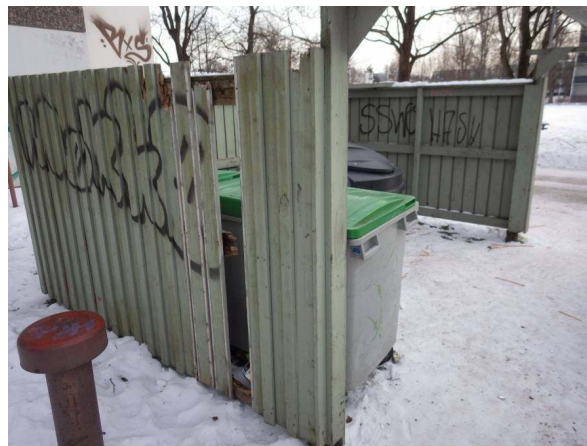
Puuaidoissa esiintyy maalipintojen kulumaa ja lahovaurioita.

5. Jäteaitauksessa esiintyy lahovaurioita.

- Puuaitojen uusiminen ja teräsrakenteiden huoltomaalauksia.

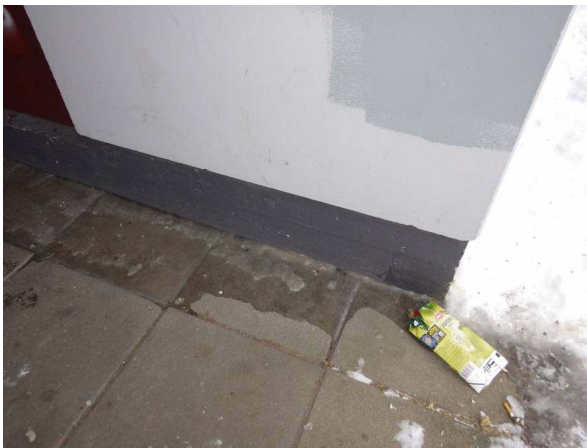
Perustusrakenteissa ei havaittu tarkastuskäynnin aikana rakenteellisesti korjausta vaativia vaurioita tai puutteita.

6. Perustuksissa ei havaittu korjausta vaativia vaurioita.

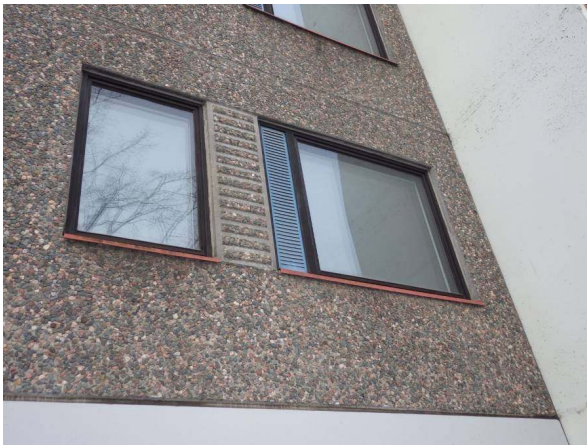
7. Ulkoseinät ovat pesubetonipintaisia.

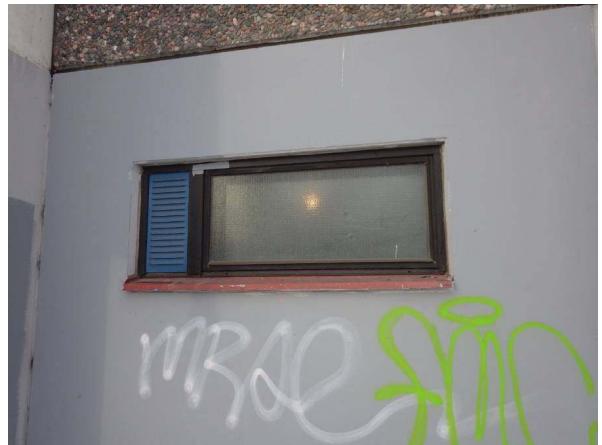
8. Ulkoseinien alaosissa on graffitipiirroksia.

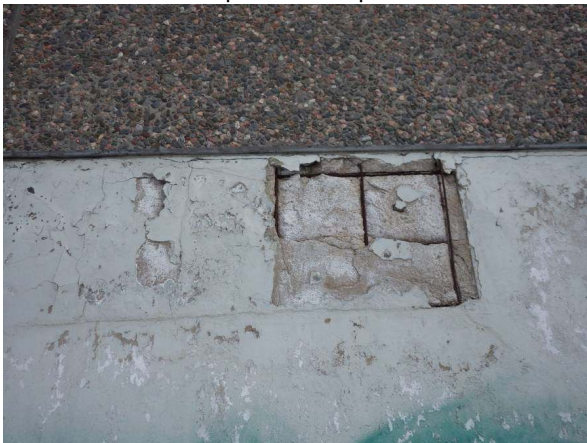
9. Vaurioita ulkoseinien betonirakenteissa.

- Julkisivujen kuntotutkimus.
- Julkisivujen kunnostus kuntotutkimuksen perusteella.
- Julkisivun elastisten saumojen uusiminen.

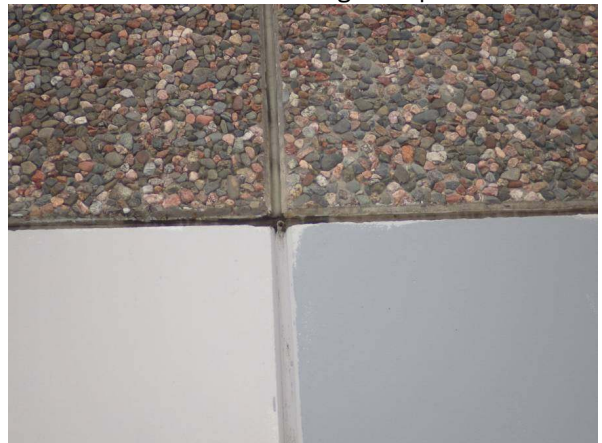
10. Elementtisaumojen uusimiseen tulee varautua.

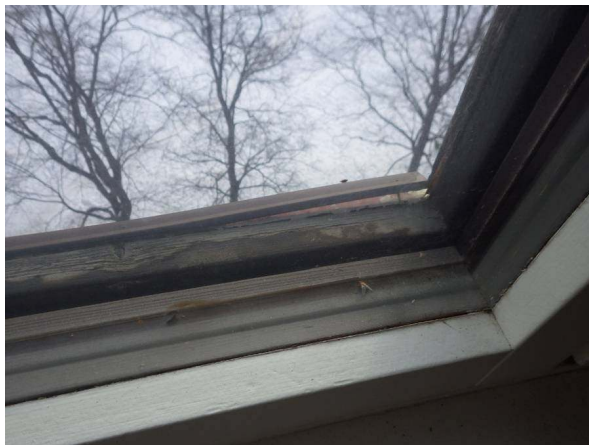
Uusituissa ikkunoissa ei havaittu merkittäviä vaurioita, mutta alkuperäisten ikkunoiden kunto on välttävällä tasolla. Ko. ikkunoissa esiintyy maalipintojen haalistumista, käyntiongelmia ja epätiiveyttä. Puuosissa ei kuitenkaan havaittu merkittäviä lahovaurioita. Ikkunat suositellaan kunnostamaan jakson aikana mm. huoltomaalauksilla, tiivistyskorjauksilla, lukitusten öljyämällä sekä tarvittavilla käyntisovituksilla. Vaihtoehtoisesti alkuperäiset ikkunat uusitaan.

11. Alkuperäisissä ikkunoissa esiintyy ikääntymisen ja sääräsituksen jättämiä jälkiä.

- Ikkunoiden kunnostus. Vaihtoehtoisesti alkuperäiset ikkunat uusitaan.

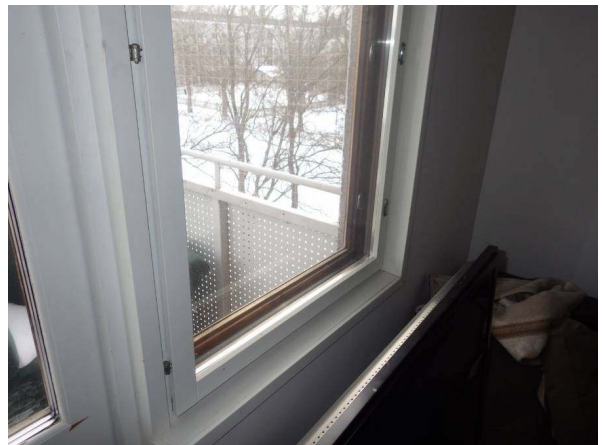
12. Uusituissa ikkunoissa ei havaittu merkittäviä vaurioita.

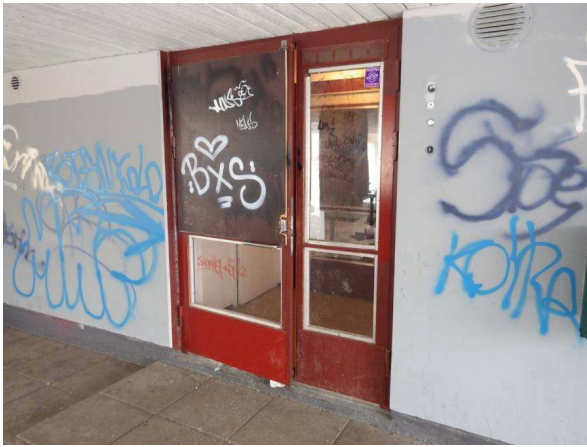
Ulko-ovissa on havaittavissa ikääntymistä. Pääsisääkäyntioven vaurioitunut lasi on korvattu vanerilevyllä. Ovia suositellaan kunnostamaan jakson aikana mm. pintakäsittelyillä, tiivistyskorjauksilla sekä tarvittaessa käyntisovituksilla. Vaihtoehtoisesti ulko-ovat uusitaan.

13. Pääsisääkäynti.

- Ovien kunnossapitokorjauksia, sisältäen mm. pintakäsittelyt, tiivisteiden uusimisen ja tarvittavat säätötoimenpiteet.

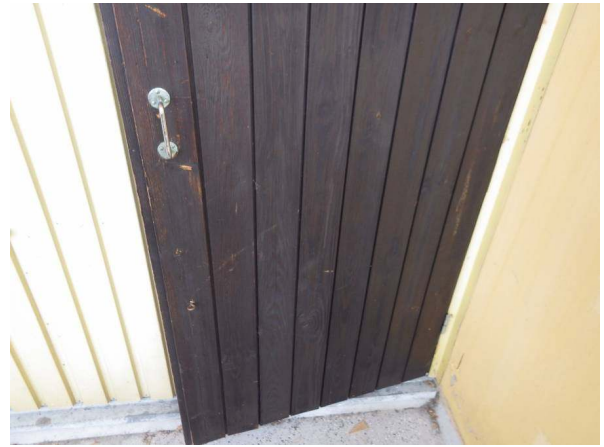
14. Parvekeovi.

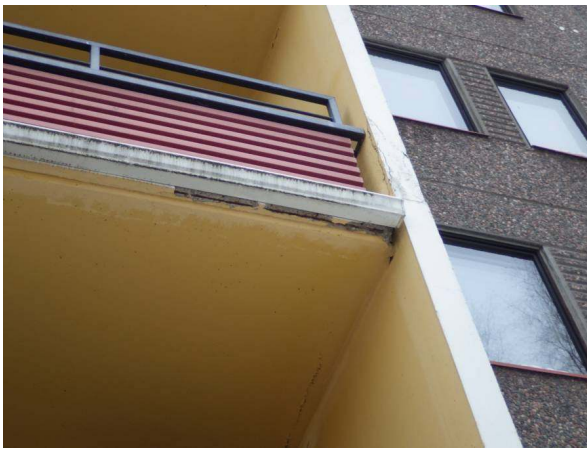
Parvekkeiden betonirakenteissa on havaittavissa pakkasrapautumista sekä korroosiovaurioita. Parvekkeiden rakenteita olisi suositeltavaa tutkia tarkemmin erillisen kuntotutkimuksen avulla.

15. Parvekelaatan reunassa esiintyy pakkasrapautumista ja terästen korroosiovaurioita.

- Parvekkeiden kuntotutkimus.
- Parvekkeiden kunnostus kuntotutkimuksen mukaan.

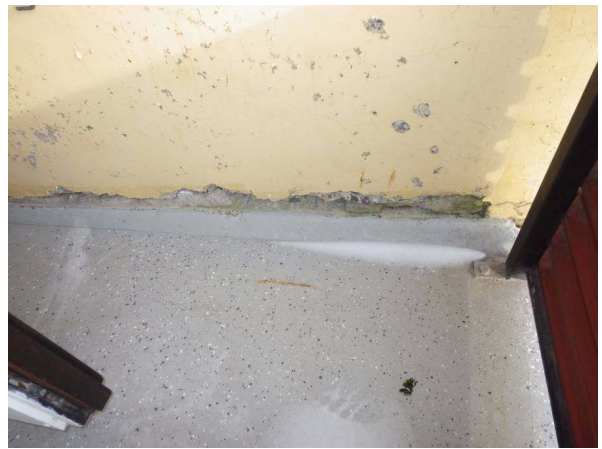
16. Rapautumista parvekkeen pielirakenteissa.

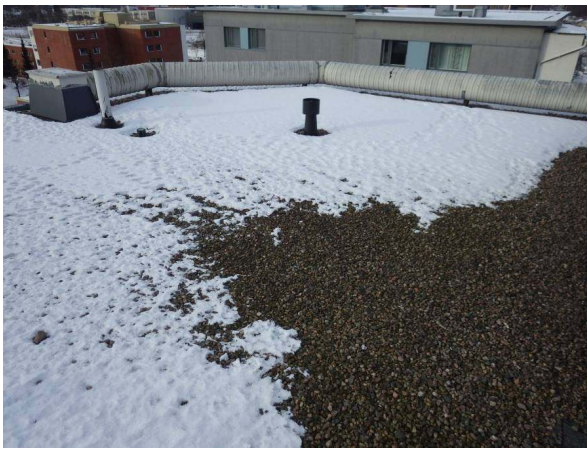
Vesikatteen kuntoa ei voitu kaikilta osin tarkastaa lumipeitteen vuoksi. Näkyviltä osin ei vesikatteessa havaittu merkittäviä vaurioita tai puutteita. Vesikaton maalatuissa teräsrakenteissa esiintyy haalistumista.

17. Yleiskuva vesikatolta.

- Vesikaton tarkastaminen, kun sääolosuhteet sallivat sen.
- Vesikaton teräsosien huoltomaalaus.

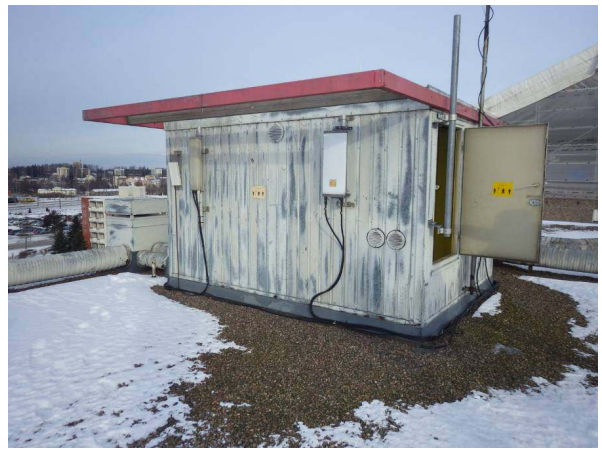
18. Vesikaton maalatuissa teräsrakenteissa esiintyy haalistumista.

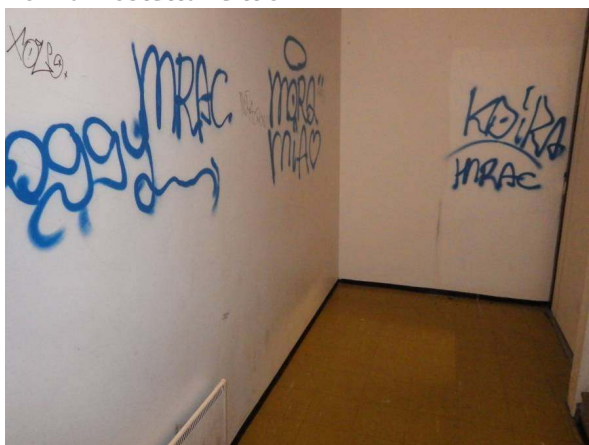
22. Graffitipiirroksia seinäpinnoissa.

- Yleistiloja kunnostetaan halutun laatutason mukaiseksi.

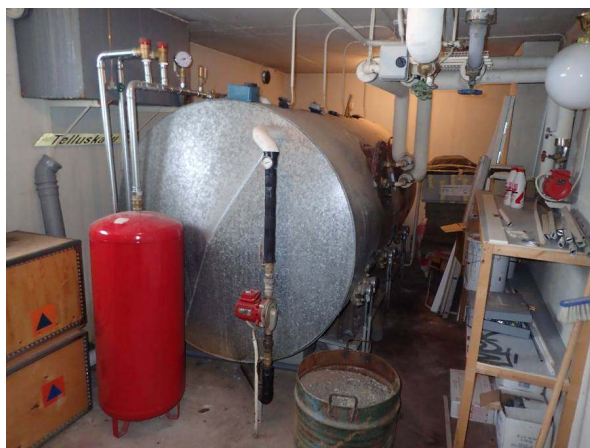
26. Lämminvesivaraaja.

- Varaudutaan lämminvesivaraajan uusimiseen, eli käytännössä sen poistamiseen lämmöntuotannon uudistamisen yhteydessä. Myös oheislaitteet uusitaan.

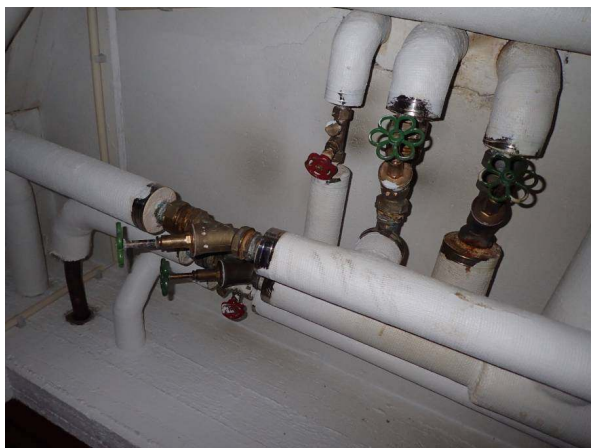
28. Käyttövesijohtoja kellarissa.

- Varaus linjasaneeraukselle (putkiremontti). Hinta-arvio sisältää myös vesi- ja viemäriremontin rakennetekniset työt.

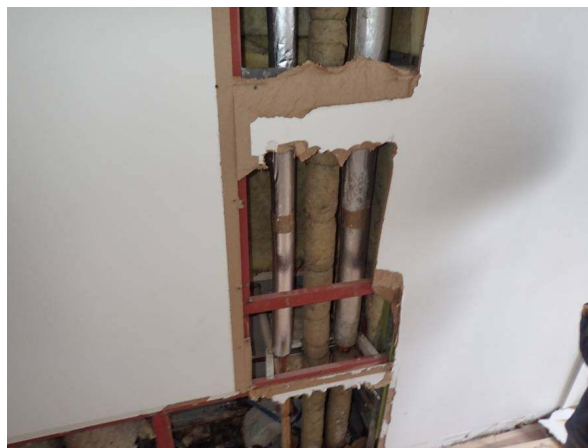
29. Käyttövesijohtoja asunnossa.

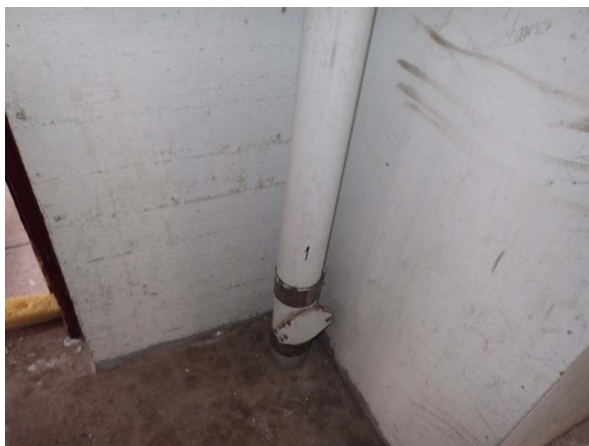
30. Valurautaviemäriä kellarissa.

- Viemäreiden uusimistapaan otetaan kantaa putkisaneerauksen hankesuunnitelmassa. Hintaarvio sisältyy putkisaneerauksen varaukseen.

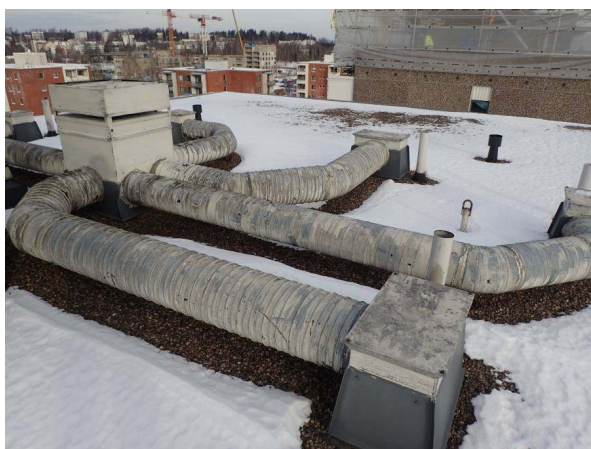
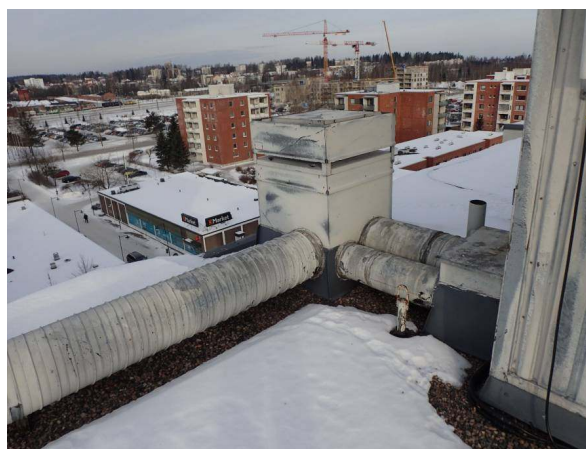
36. Huippuimuri ja kanavistoa katolla.

- Ilmanvaihtokoneiden uusiminen suuremman saneerauksen yhteydessä, LTO:n hyödyntämistä harkitaan.

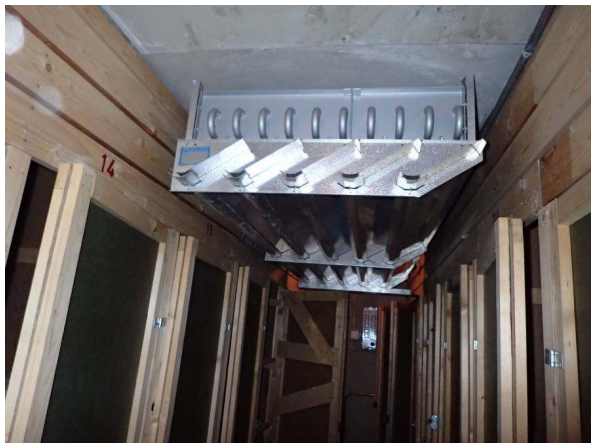
Talouskylmiö ei ole enää käytössä.

42. Talouskylmiön lauhdutin.

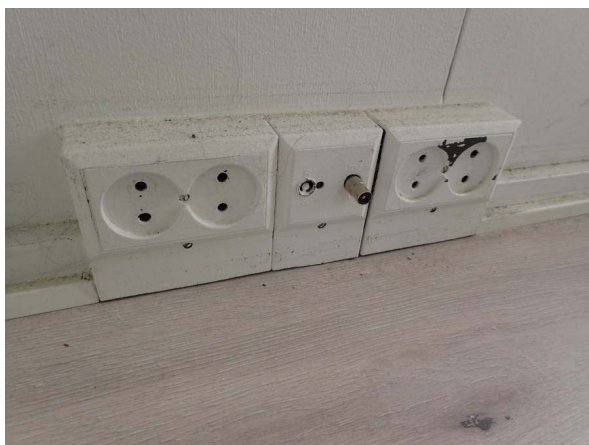
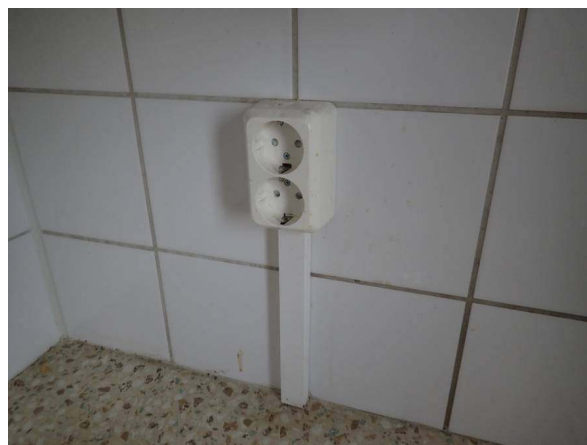
Huoneistojen sähkökalusteet ovat suurelta osin alkuperäisiä. Alkuperäiset pistorasiat ja kytkimet alkavat hiljalleen olla elinkaarensa lopussa ja niissä alkaa enenevässä määrin esiintyä mekaanisia vaurioita. Osaan huoneistoista on tehty kalusteiden uusimisia osittain tai kokonaan.

53. Pistorasioita.

- Uusiminen sähkö saneerauksen yhteydessä.

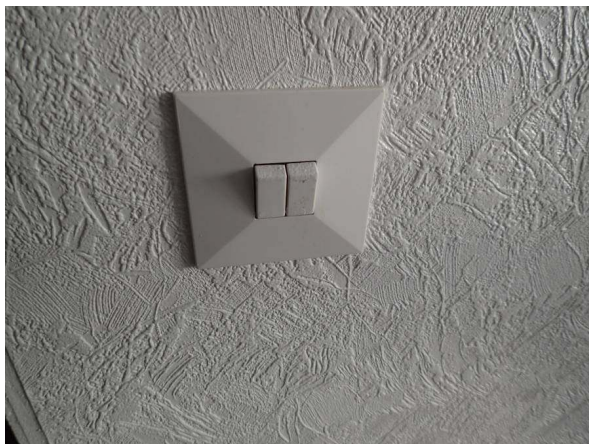
55. Kytкимиä.
